OGGETTO: Intervento di lavori di posa dissuasori per piccioni e bonifica materiale organico c/o
Residenza La Luna – Via Quartieri 2 (FE) Cortile interno – SMART CIG: Z513056542.

Oggetto: SERVIZIO DI POSA DISSUASORI PER PICCIONI E BONIFICA MATERIALE ORGANICO
c/o Residenza La Luna – Via Quartieri 2 (FE)
- Cortile interno
Rev.1

SCHEMA TECNICA

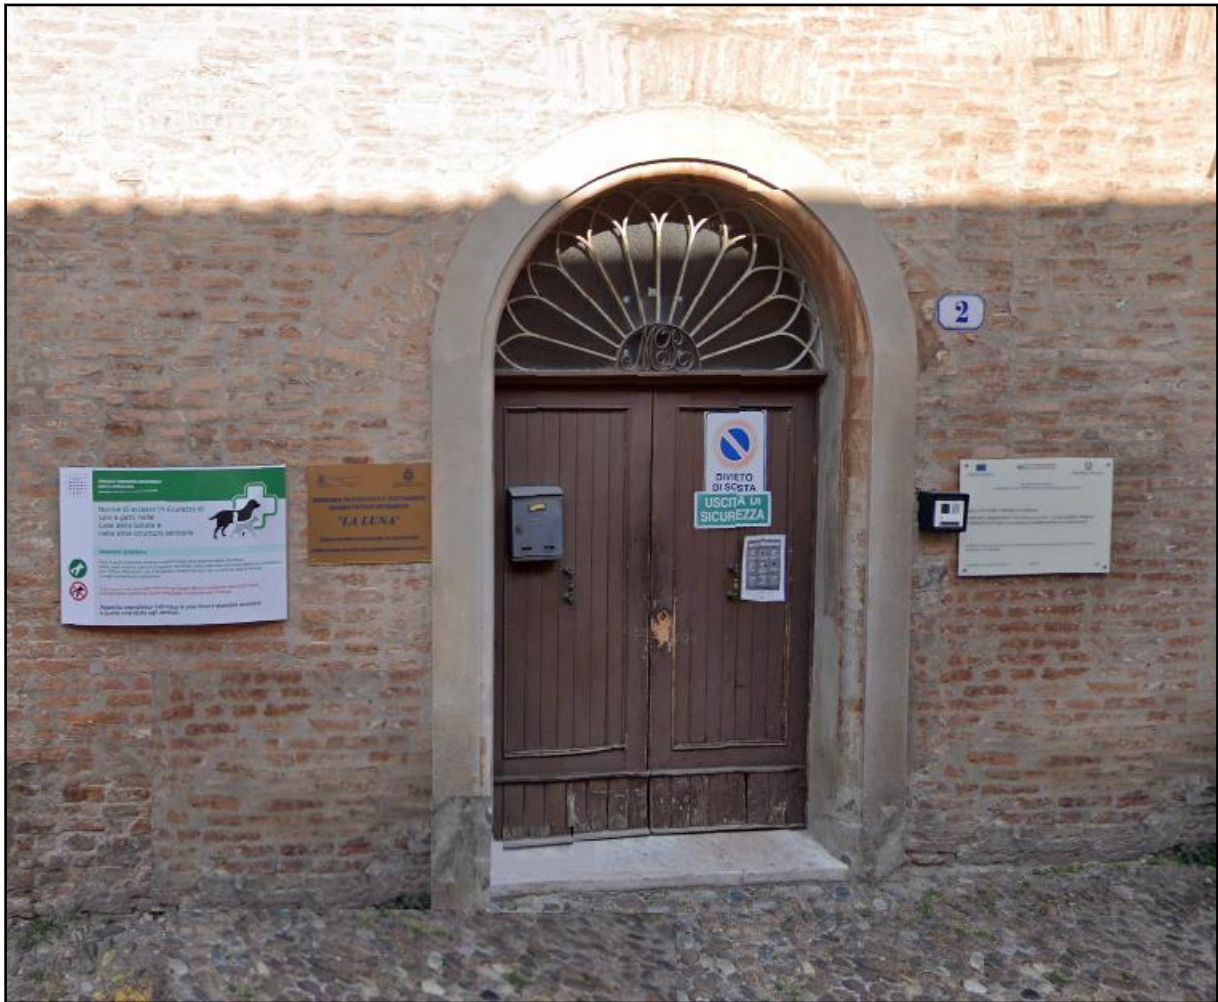
La seguente proposta Tecnico-Economica è composta da più fasi operative in relazione alle diverse aree di intervento, c/o il cortile interno, e così codificate:

- 1 – Tettoia;
- 2 – Elementi architettonici balcone;
- 3 – Finestre Lavanderia-Bagno;
- 4 – Putrella sotto balconata;
- 5 – Tubazioni Tecniche (Omissis)
- 6 – Stanze di degenza (Omissis);

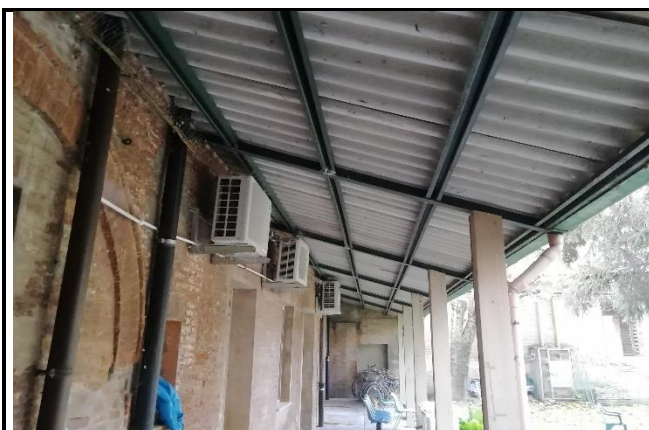
Fig. 1 – Tettoia

Su cavo di tensione, in acciaio inox da 2 mm, verrà installata la rete ornitecnica 12/6 antintrusione per piccioni di colore nero. Tale dispositivo è costituito da fili in polietilene ad alta densità stabilizzato contro i raggi UV per una maggiore resistenza agli agenti atmosferici, con trama intrecciata ed annodata avente maglia di 50x50 mm.

La rete andrà a proteggere la tettoia e macchine condizionatori. (Fig.1) e sarà disposta parallelamente al suolo.

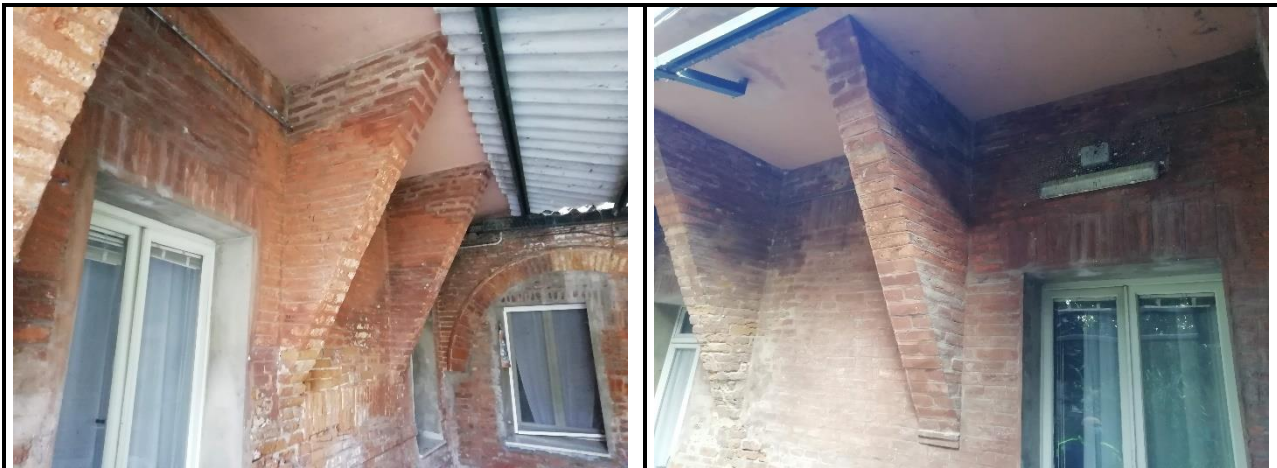
Fig. 3 – n.6 Elementi Architettonici

Su cavo di tensione, in acciaio inox da 2 mm, verrà installata la rete ornitecnica 12/6 antintrusione per piccioni di colore nero. Tale dispositivo è costituito da fili in polietilene ad alta densità stabilizzato contro i raggi UV per una maggiore resistenza agli agenti atmosferici, con trama intrecciata ed annodata avente maglia di 50x50 mm.

La rete andrà a proteggere i possibili punti di appoggio posti tra gli elementi architettonici sotto il balcone (Fig.3).

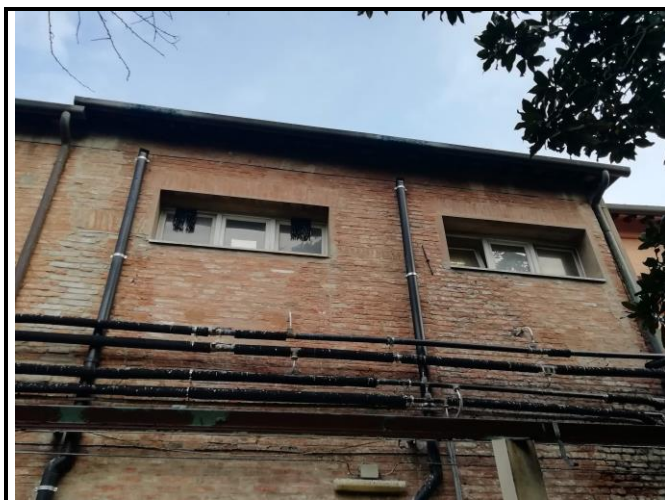
Fig. 4 – Finestre Lavanderia-Bagno

Su cavo di tensione, in acciaio inox da 2 mm, verrà installata la rete ornitecnica 12/6 antintrusione per piccioni di colore nero. Tale dispositivo è costituito da fili in polietilene ad alta densità stabilizzato contro i raggi UV per una maggiore resistenza agli agenti atmosferici, con trama intrecciata ed annodata avente maglia di 50x50 mm.

La rete andrà a proteggere il davanzale delle finestre stesse (Fig.4).

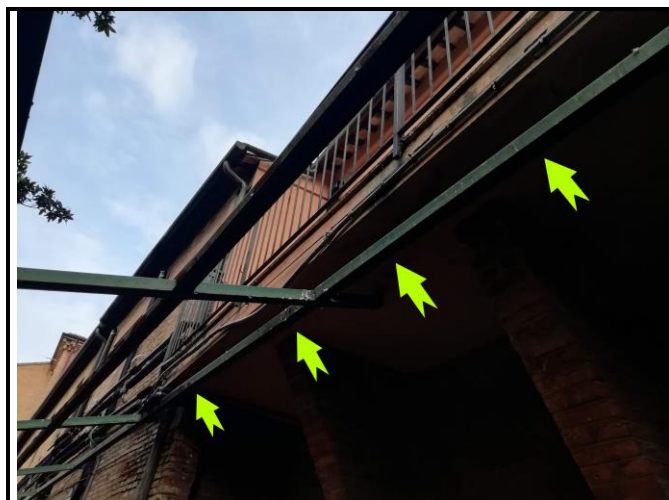
Fig. 5 – Putrella sotto balcone

Si provvederà al posizionamento di aghi a riccio in acciaio inox su base in policarbonato in corrispondenza della putrella posta sotto il balcone (Fig.5). Tali dispositivi verranno fissati mediante rivetti, o viti autopercoranti direttamente alla struttura metallica.
